Korinmittalaitteiden vertailu

Metropolia Ammattikorkeakoulu

Auto- ja kuljetustekniikka

Insinöörityö

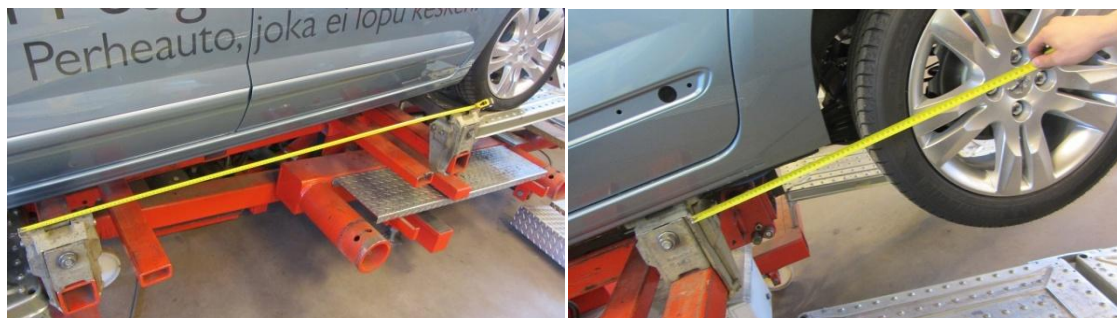
Kuva 52. Helmakiinnikkeiden ja taka-akselin keskikohdan oikeiden mittojen tarkastus.

Käytännössä mitä pidempi mitattavan auton akseliväli oli, sitä pidemmälle toisistaan helmakiinnikkeitä tuli säätää. Oikeiden mittojen aikaansaamiseksi vaaditut mitat tarkastettiin rullamitan avulla molemmilta puolilta ja samalla helmakiinnikkeet asetettiin veto-
penkkiin (kuva 52). Kun mittakortin edellyttämät mitat olivat kunnossa, kiristettiin veto-
penkistä taaempien helmakiinnikkeiden kohtien mutterit.

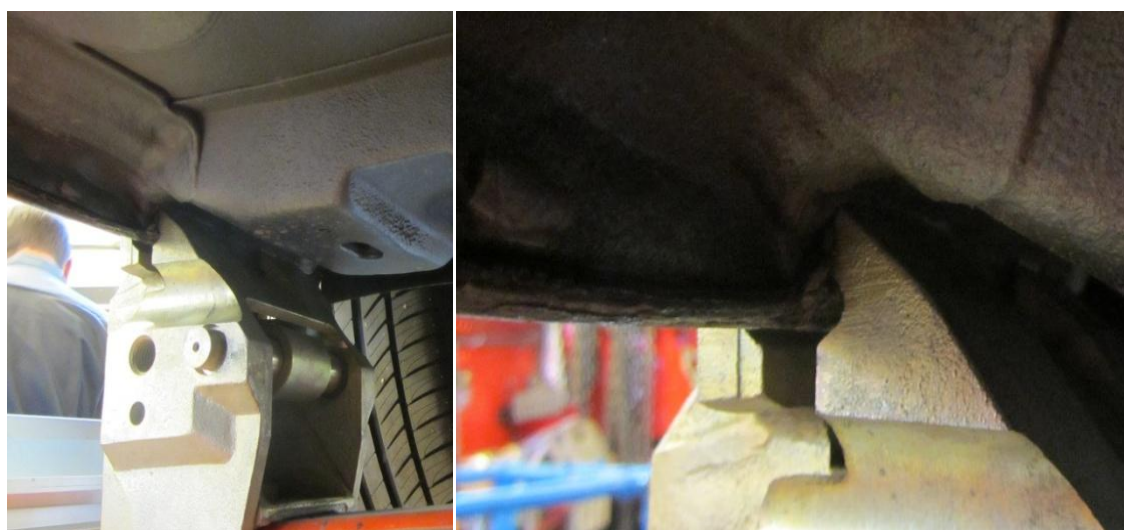
Kuva 53. Vasen etukiinnike painuneena liian syvälle, leväten alustaa vasten.

Helmakiinnikkeet eivät kuitenkaan vielä mahtuneet suoraan auton alle, joten autoa tuli hieman nostaa helmoista ylös siihen tarkoitetun työkalun avulla. Helmakiinnikkeiden kanssa täytyi muutenkin olla tarkkana, jotta ne asettautuisivat oikealla tavalla. Vaarana oli, että helmakiinnikkeet uppoaisivat liian syvälle aiheuttaen mittavirheitä auto jäädessä epätasapainoon. Lisäksi helmojen vaurioitumiselle syntyisi riski helmakiinnikkeitä kiristettäessä. Ensimmäinen tarkastelu osoittikin helmakiinnikkeiden asettuneen aluksi liian syvälle, ja helmakiinnikkeiden korkeutta jouduttiin säätämään ennen niiden lopullista kiristystä (kuva 53).

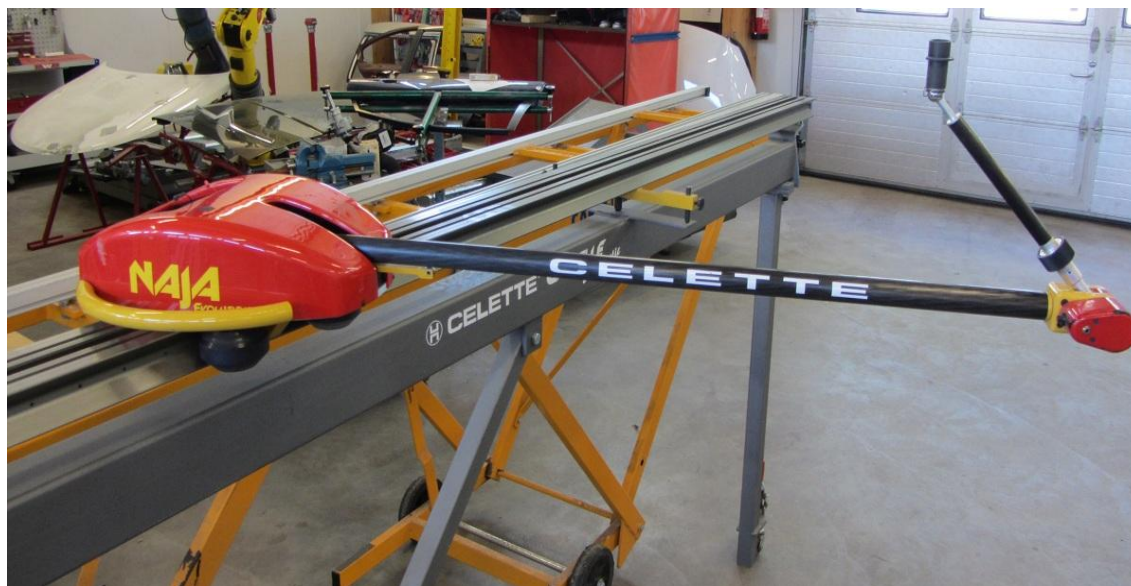
Kuva 57. Naja Evolution -mittalaitteen mittavarsi asennettuna Celette Gazelle -mittasiltaan.

Celetten valmistama Naja Evolution mittalaite oli toimintaperiaatteeltaan identtinen vertailussa mukana olevan Car-O-Liner Vision X3 -mittalaitteen kanssa. Naja Evolution hyödynsi siis mittavarren ja tietokoneen yhteydellä toimivaa mittaustapaa. Kaksipilarinostimella mittaaminen oli mahdollista mittavarren kiinnittämisellä mittasiltaan (kuva 57). Mittaukset eivät kuitenkaan onnistuneet esiin ilmaantuneen ongelman takia.

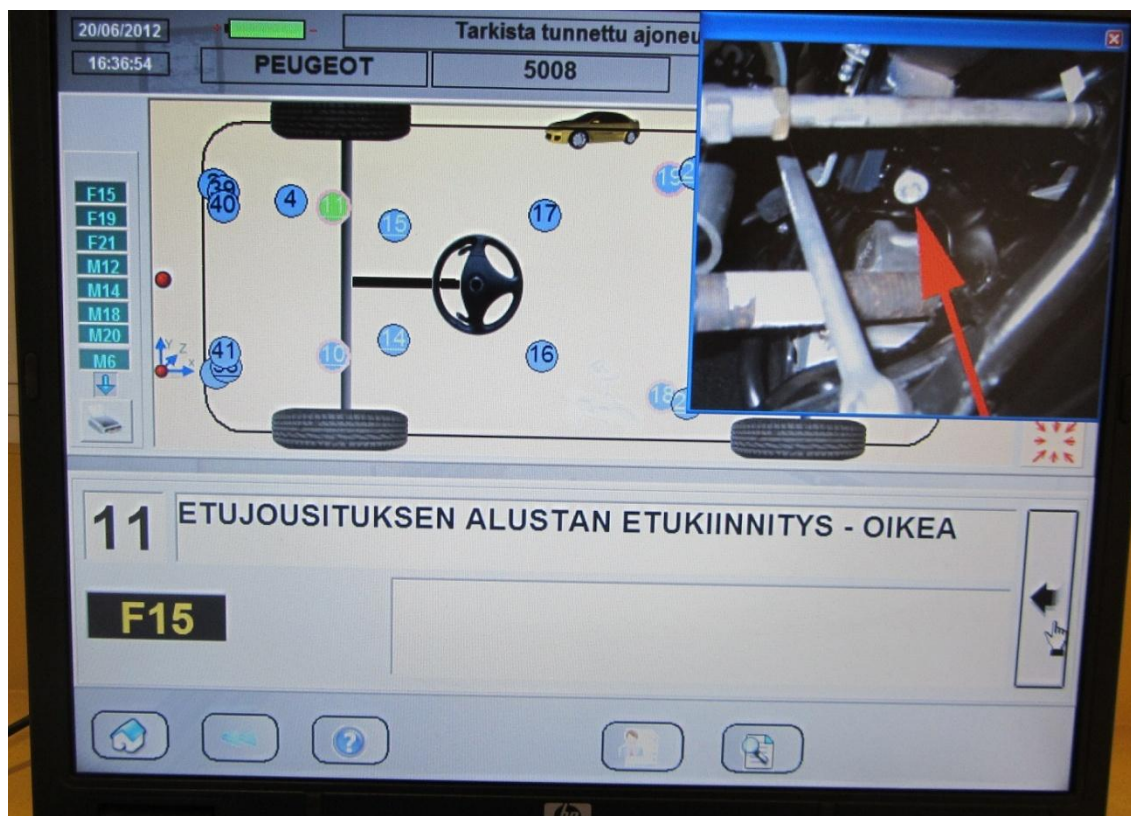
Kuva 58. Näkymä mittalaitteen ohjelmiston jumittuessa.

Kalibrointipisteitä määrittäessä ohjelma sitten jumiutui, mittapisteen kuvan ilmestyessä näytölle joko pysyvästi tai ruudulla välkkyen (kuva 58). Kuvaa ei pystynyt sulkemaan, eikä ohjelma totellut enää mitakaan komentoja. Ainut vaihtoehto oli palata takaisin päävalikkoon, jolloin kaikki tiedot häviävät ja mittaustyö olisi aloitettava kokonaan alusta.
